# **군서초등학교 교사동 제3종시설물 정기안전점검 보고서**

2022. 11.

발 주 기 관 : 군 서 초 등 학 교

(주)광명엔지니어링건축사사무소

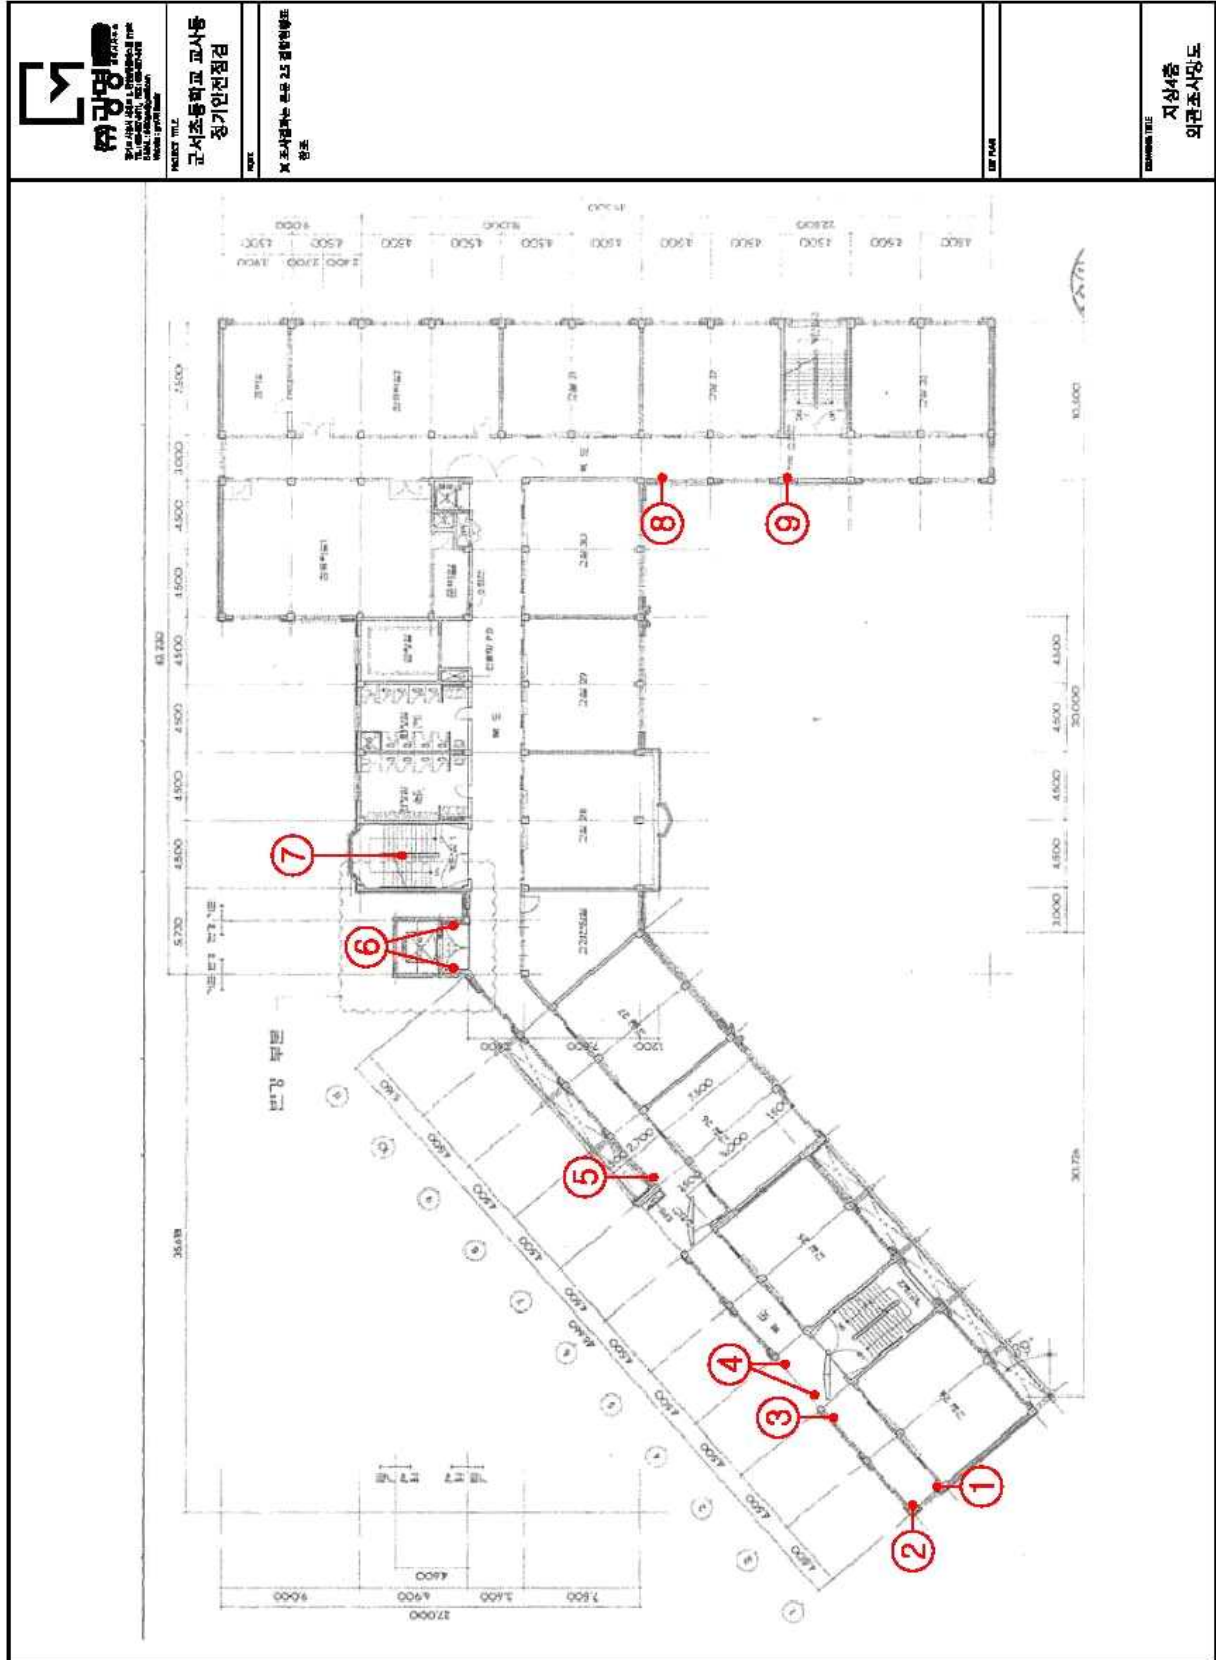
3층  
지상3층  
외관조사면도

번호	위 치	균열 및 결함의 유형		균열(mm/m) (폭/길이)	발생원인추정	구분	진행 유무	사진
7	복도	조적벽체	수평균열	0.2/1.0	재료 수축·팽창	기존	x	-
8	복도	조적벽체	수평균열	0.2/2.5	재료 수축·팽창	기존	x	사진9
9	복도	기둥- 조적벽체	이격균열	0.3/3.0	이질부재간 수축·팽창	기존	x	사진10
10	복도	조적벽체	수평균열	0.2/1.0	재료 수축·팽창	신규	-	-
11	복도	조적벽체	수평/이격 균열	0.2/1.5	이질부재간 수축·팽창	신규	-	-
지상4층								
1	복도	기둥- 조적벽체	이격균열	0.5/3.0	이질부재간 수축·팽창	기존	x	-
2	복도	조적벽체	수평/경사 균열	1.0/1.5	재료 수축·팽창	기존	x	사진11
3	복도	조적벽체	수평/경사 균열	0.5/1.0	재료 수축·팽창	기존	x	사진12
4	복도	조적벽체	수평균열	0.5/0.7 (3EA)	재료 수축·팽창	기존	x	-
5	복도	조적벽체	수평균열	0.3/1.2	재료 수축·팽창	기존	x	-
6	복도	조적벽체	수평균열	0.3/1.2 (2EA)	재료 수축·팽창	기존	x	-
7	계단실	계단 슬래브	누수흔적	A=0.3	사용수 유입	기존	x	사진13
8	복도	조적벽체	수직균열	0.1/1.0	재료 수축·팽창	기존	x	-
9	복도	기둥- 조적벽체	경사/이격 균열	0.3/1.5	이질부재간 수축·팽창	기존	x	사진14
지상5층								
1	옥상	난간	수직균열	0.2/1.0 (9EA)	보수완료			-
2	복도	조적벽체	수평균열	0.3/1.0	재료 수축·팽창	기존	x	사진15
3	계단실	조적벽체	층간균열	0.3/2.0	시공 이음부위	기존	x	사진16
4	교실	조적벽체	수직균열	0.3/2.5 (2EA)	재료 수축·팽창	기존	x	-
5	교실	조적벽체	수평균열	0.2/4.0	재료 수축·팽창	기존	x	-
6	복도	기둥	미장 들뜸	(0.2x1.0)m <sup>2</sup>	물탈 접착력 저하	기존	x	-
